## UNTERHALTS-MERKBLATT – HOLZ-CARPORT

(Detailierte Kurzfassung für Eigentümer)

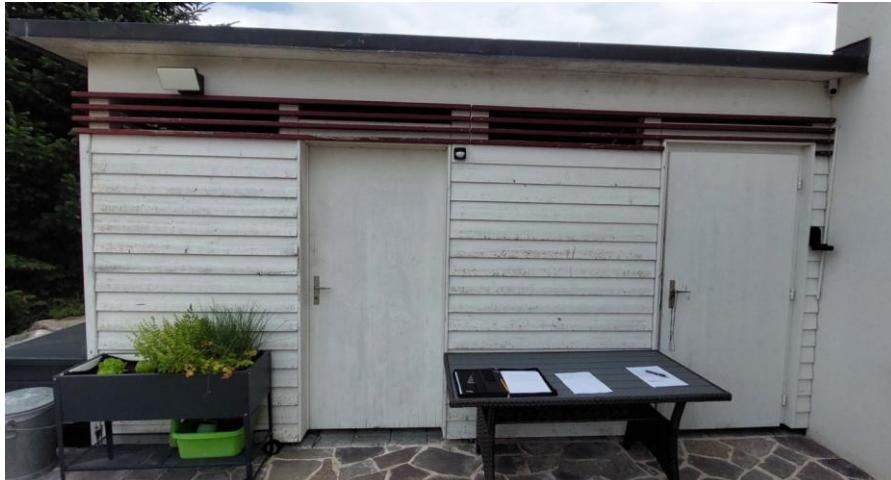
Seitenwand Carport **17**  
Jahre **Ohne**  
Nachbehandlung.

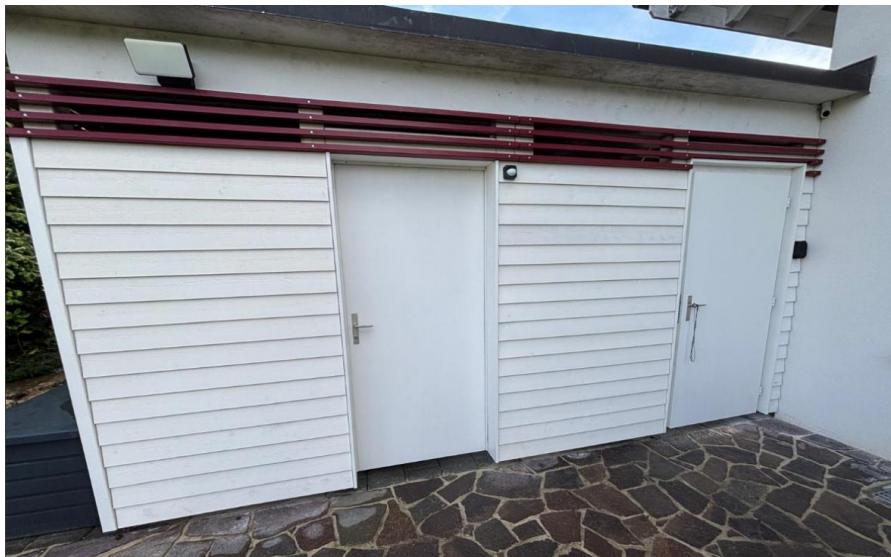
Seitenwand Carport  
gereinigt und Frisch  
Farbbehandelt.
