# swisscarport.ch

## Carports und Garagen aus Holz

### Oberflächenbehandlungen

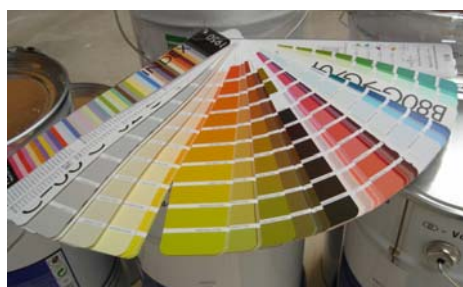
Beim deckenden Anstrich werden die Risse und Verletzungen in Holz zugespachtelt.

RAL oder NCS

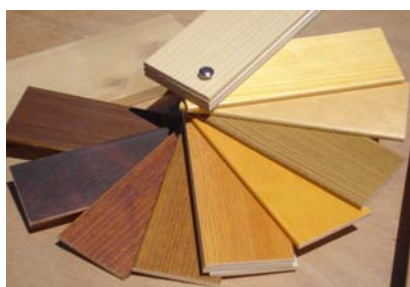
Holzfarbtöne
